AUTO-RÉHABILITATION ACCOMPAGNÉE

RETOUR D'EXPÉRIENCE CHANTIER 2019

AUDEMBERT

RÉNOVATION ÉNERGÉTIQUE GLOBALE D'UNE HABITATION PAVILLONNAIRE

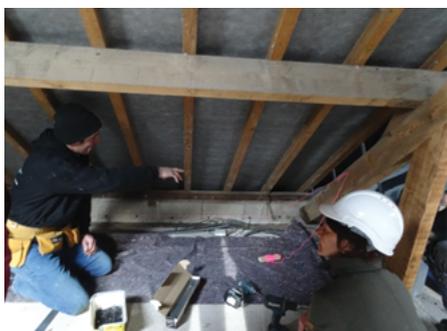
La propriétaire est accompagnée et conseillée pendant la pose de l'isolant par un professionnel du bâtiment.

Les propriétaires et l'accompagnateur ont tout d'abord placé une première épaisseur d'isolant (10cm), puis ils ont appliqué une seconde couche croisée perpendiculairement de 20cm, pour éviter les ponts thermiques, atteignant une épaisseur totale de 30cm (résistance thermique totale $R = 2,55 + 5,10 = 7,65\text{m}^2.\text{k/W}$).

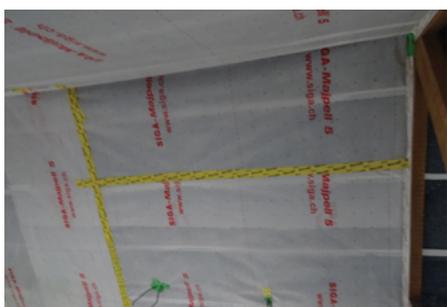
Pose de la membrane d'étanchéité à l'air

La gestion de l'humidité et de l'étanchéité à l'air a été assurée par la pose d'une membrane qui fait également office de frein-vapeur hygrovariable. Ainsi, en hiver, la membrane freine voire empêche la pénétration d'humidité dans les combles. En été, elle garantit un séchage vers l'intérieur. Le surplus d'humidité s'évapore tout au long de l'année empêchant tout risque de moisissures.
