# AUTO-RÉHABILITATION ACCOMPAGNÉE

## RETOUR D'EXPÉRIENCE CHANTIER 2016 - QUESTRECQUES

*Cette fiche présente un exemple de travaux réalisés dans le cadre de l'auto-réhabilitation accompagnée d'un logement à pans de bois et torchis.*

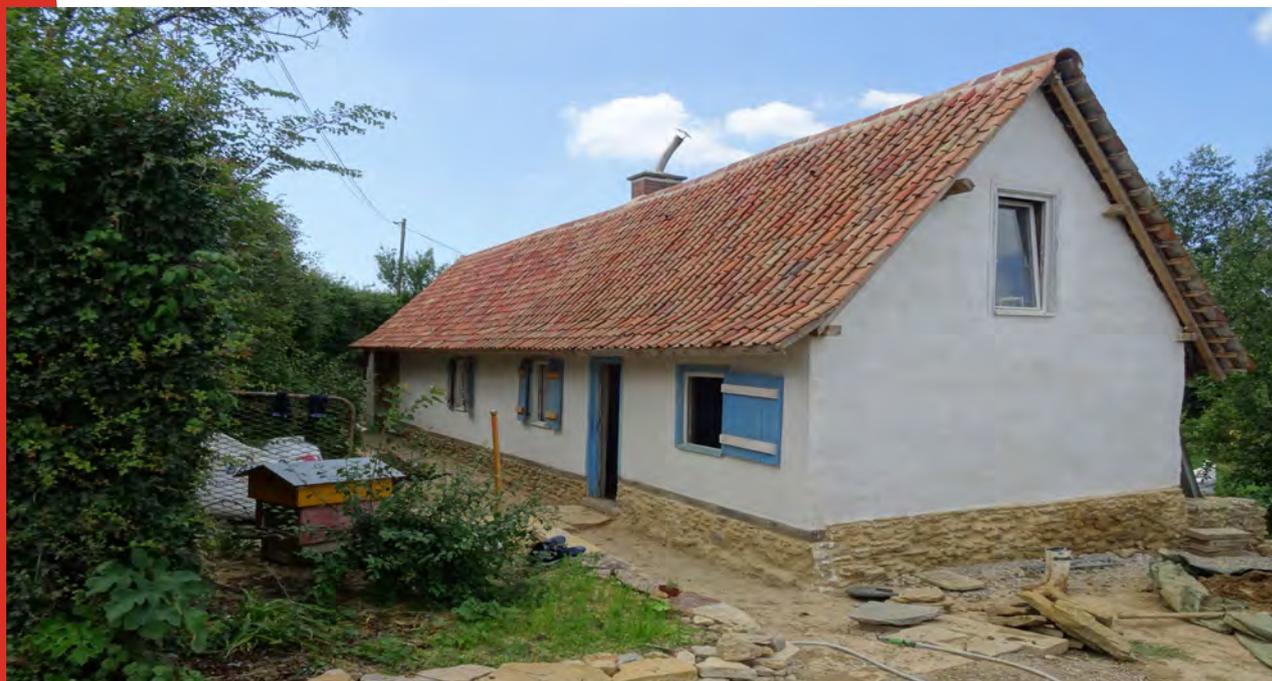
Avancement des travaux en juin 2017.

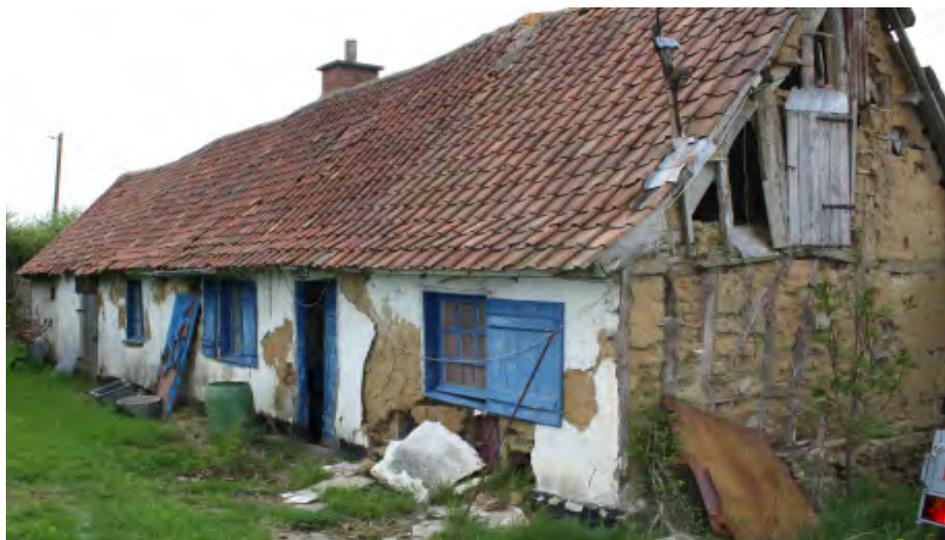
État initial de la maison au moment de l'acquisition en décembre 2015.

La maison est implantée parallèlement au chemin d'Hurtevent. Cette configuration permet à la façade principale d'être orientée et ouverte au sud-est pour bénéficier de l'ensoleillement maximum. Les murs gouttereaux et le pignon est sont construits en pan de bois et torchis, posés sur un solin de moellons de grès et de calcaire. La toiture a gardé ses pannes traditionnelles en terre cuite de teinte orangée, appelées «pannes de Samer».

Malgré son état de dégradation, la maison a gardé de nombreux détails architecturaux caractéristiques de l'architecture vernaculaire qui lui donnent toute son authenticité. Des préconisations ont été définies par l'architecte pour préserver ces caractéristiques lors des travaux.

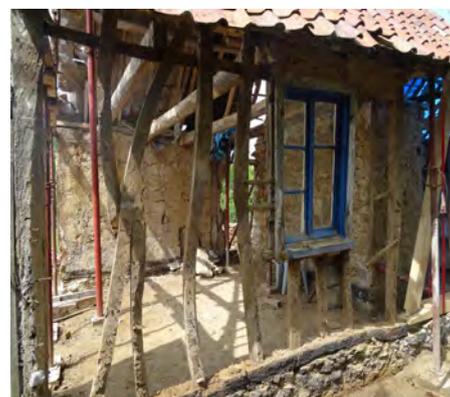
État de l'ossature bois après avoir retiré le torchis en mai 2016.

- La durée du chantier a été prolongée par la découverte de fragilités structurelles lors du démontage du torchis ainsi que la sous-estimation de certains travaux (couverture, reprise partielle de fondation et de charpente, etc.). Le chantier a duré environ 2 ans et a nécessité la présence à plein temps du propriétaire et l'aide de la famille certains week end. C'est une donnée essentielle à prendre en compte avant de se lancer dans l'auto rénovation de ce type de maison.
- La nécessité de reprise de maçonnerie sur la totalité des murs (supérieur à la proportion acceptée par l'Agence nationale de l'habitat) n'a pas permis l'attribution de subventions.

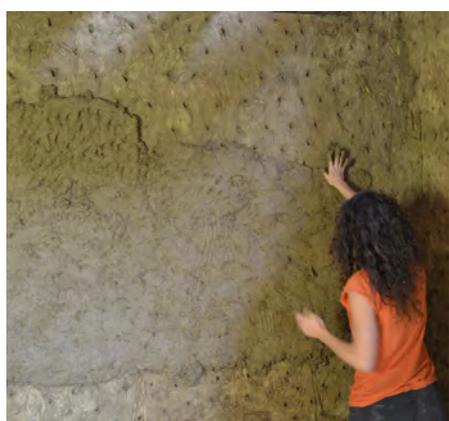
Pose de la première couche d'enduit en septembre 2016.

Le propriétaire et l'artisan ont fabriqué et posé un enduit correctif à caractère isolant terre-anas de lin en deux couches identiques d'environ 6 à 8 centimètres d'épaisseur au total. La pose de ce matériau peu connu a fait l'objet d'un stage participatif (voir ci-dessous).

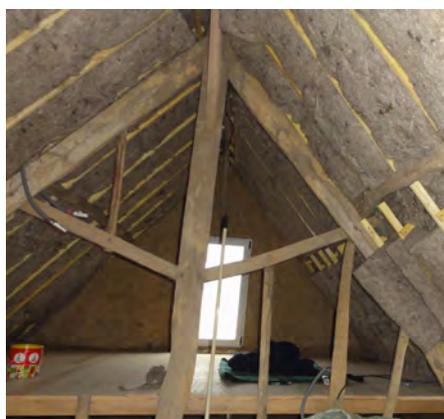
La laine de mouton va être recouverte de canisses de roseaux enduits.

L'isolation a été réalisée en laine de mouton (2x10 cm en pose croisée).

L'étanchéité à l'air est assurée par la pose de canisses de roseaux recouverts d'un enduit terre-chaux-anas de lin.

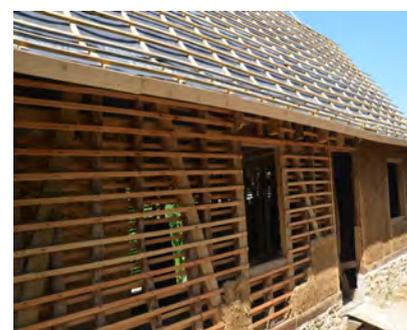
Le torchis a repris sa place début juillet 2016 avec la participation d'amis des propriétaires.

- dépense du torchis pour réemploi,
- reprise partielle des ossatures (murs et toiture),
- reconstruction partielle ou renforcement des maçonneries traditionnelles et rejointoiement,
- couverture (tuiles de réemploi),
- nouvelles menuiseries, électricité, plomberie,
- fabrication et pose du torchis, qui a ensuite été recouvert par un enduit de finition traditionnel (terre, chaux aérienne, sable, anas de lin),
- réfection des sols.

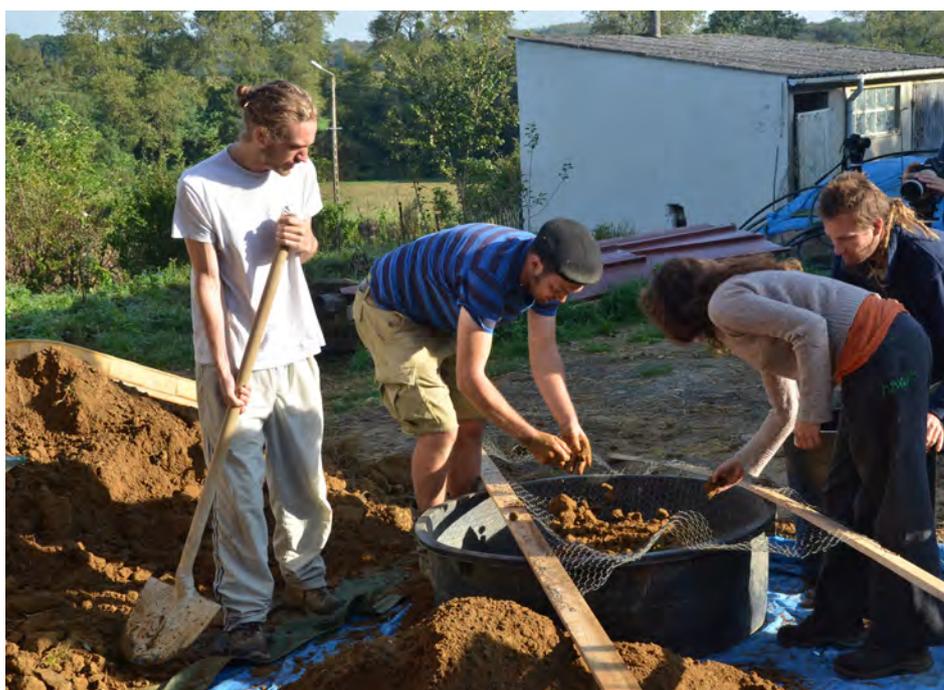
Le stage participatif : durant une journée, le chantier a été ouvert à des particuliers bénévoles désireux d'apprendre des techniques écologiques de rénovation. Encadrés par l'artisan, Hervé Bodard, ils ont pu découvrir et mettre en pratique l'enduit à caractère isolant terre-anas de lin dans une ambiance conviviale.

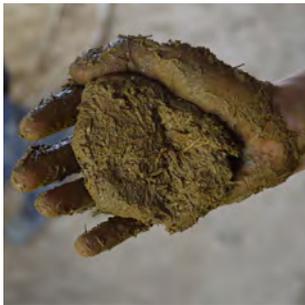
1. Le mélange doit être collant et assez dense pour tenir dans la main.

- Recette : 1 vol de terre à torchis tamisée pour 1 à 1,5 vol d'ans de lin + eau + sable (en correction si la terre est trop argileuse).
- Préparation du chantier : plusieurs jours avant le début du chantier, mesurer le taux d'argile de la terre avec le **test du boudin**. Malaxer une boule de terre avec de l'eau pour la rendre plastique (consistance de la pâte à modeler). Rouler la boule en cigare d'un diamètre d'environ 3 cm. Faire glisser la boule sur un rebord de table. Elle doit rompre entre 15 et 20 cm. Si elle rompt avant 15-20 cm il manque de l'argile, si elle rompt après 15-20 cm la terre est trop argileuse. Il faudra dans ce cas ajouter du sable.

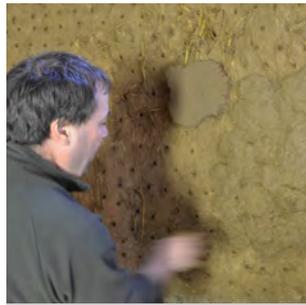
2. Technique retenue : lancer des boulettes d'enduit de taille identique les unes à côté des autres.

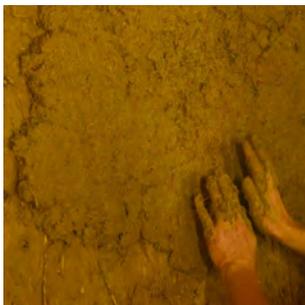
3. Répartir légèrement la matière avec les mains. Une fois que la première couche sèche en surface, renouveler les opérations 2 et 3.

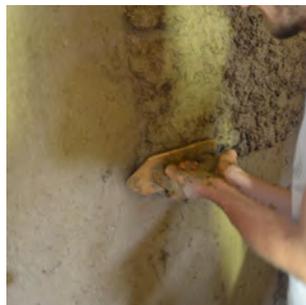
4. Finir le dressage et talocher.

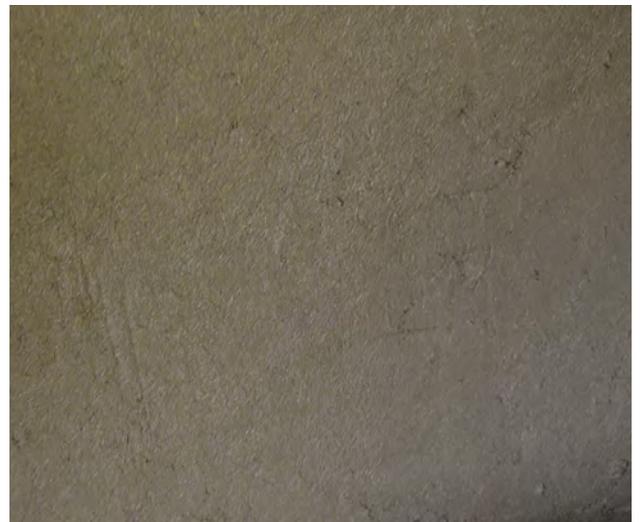
5. L'enduit a été serré avant séchage. Il recevra ultérieurement une peinture à l'argile colorée (un badigeon ou une autre peinture naturelle pourrait être également utilisé).
